# Hochwasserschutz Rosenheim Gewässer I. Ordnung Mangfall Bauabschnitt 06, Fl.km 3,950 bis 4,760 Landchaftspflegerischer Begleitplan

16.09.2021

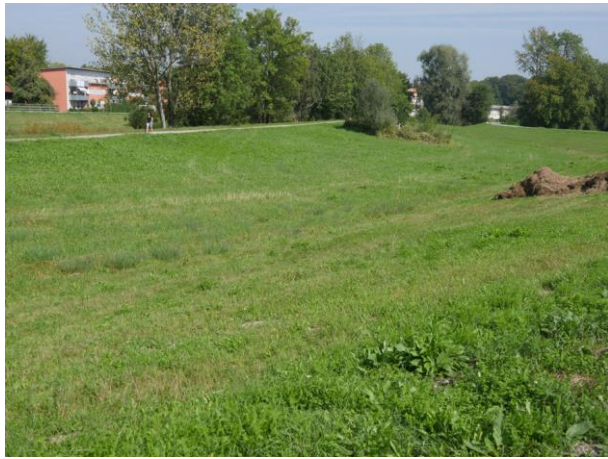
Foto 1: Deichvorland (Blick vom Mangfallufer zum neuen Deich)

Der neue Deich (vgl. Fotos 1 und 2) wurde mit einer Magerrasenansaat versehen, die sich gut entwickelt hat, aber selbstverständlich noch nicht an die Wertigkeit eines Altbestandes heranreicht. Gehölze gibt es auf dem neuen Deich nicht. Der Deichkörper wurde im Mittelteil großflächig auf einem artenarmen Intensivgrünland angelegt. Im Süden und Norden wurden allerdings Gehölze und Uferstrukturen überbaut (siehe Beschreibung amtlich kartierte Biotope).

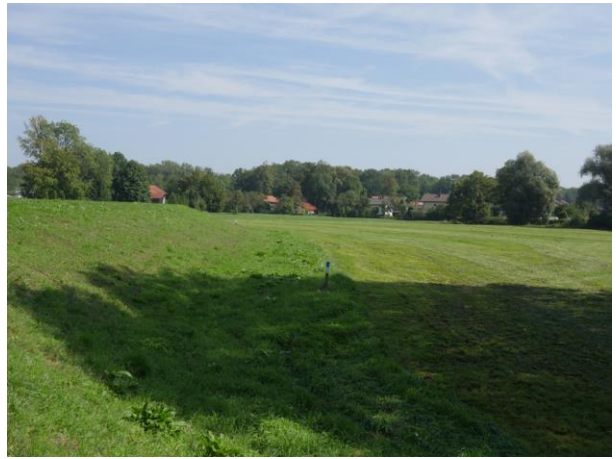
Foto 2: Grünland landseits (Blick nach Norden)

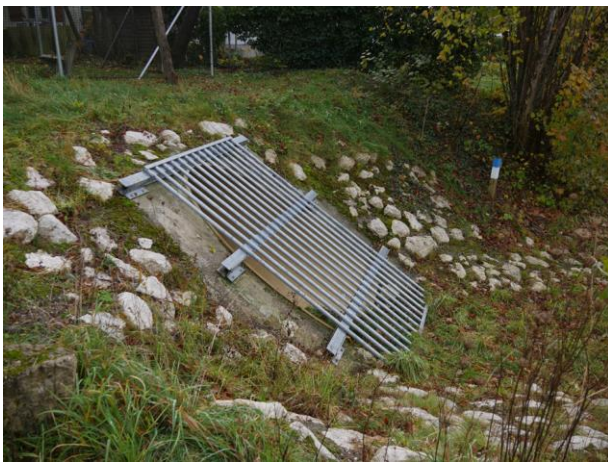
Foto 5: Einlaufbauwerk der Rohrleitung am Augrab

Der Augraben führt nur temporär Wasser und ist begradigt, aber zumindest naturnah entwickelt. In den Bestandsplänen von BCE war der Augraben noch als naturfern bezeichnet. Hier zweigt die Rohrleitung zum Auwald ab (Fotos 5 und 6).

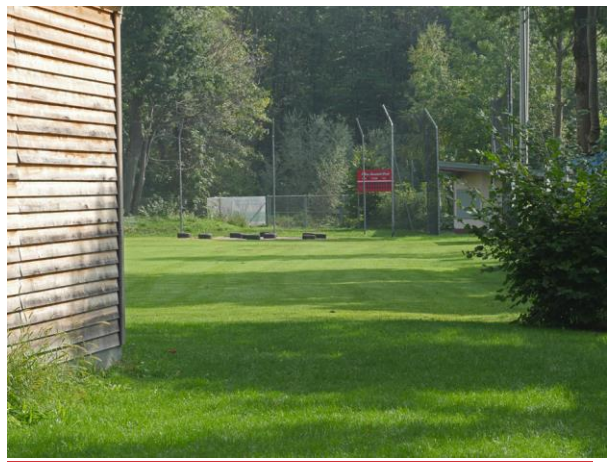
Foto 6: Trasse der Rohrleitung (Blick nach Osten zum Auwald)
